光ファイバAEを用いたCUI検査技術の開発

＜実機適用化に向けた実験・検討と実機適用結果＞

住友化学(株) 末次 秀彦・多田 豊和・戸田 勝彦
Hidehiko Suetsugu Toyokazu Tada Katsuhiko Toda

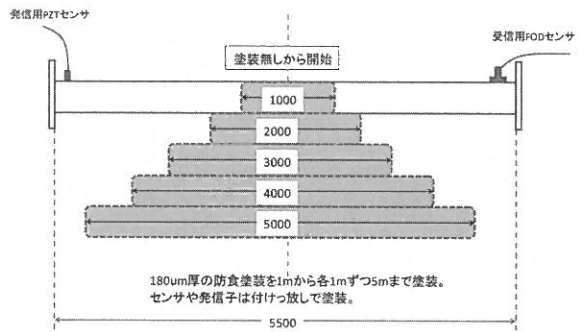
ここまで溶接部やノズル設置部などの影響について述べたが、炭素鋼製機器の防食には不可欠な塗装の影響について検討した。検討の方法は第5図に示したように6BのSTPG配管の軸方向に1mずつ塗装をしながら、それぞれのタイミングでAEの受発信を行ってAEの塗装による減衰を評価した。測定結果を第4表に示した。AEの発信強度によっても若干差はあるが、平均し

第5図 塗装によるAE減衰量の検討方法

て1m塗装部を伝播することで5%AEが減衰すると決めた。

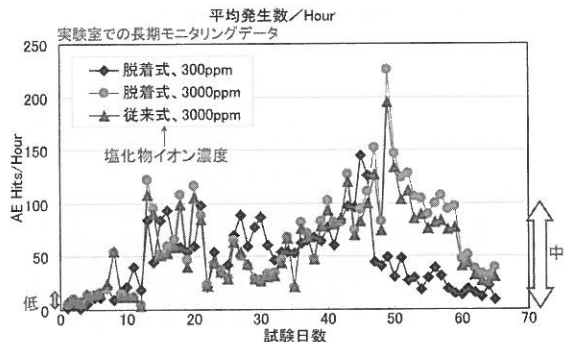
全てのFODセンサで腐食AEが検出された。総AE発生数は16~210個であり、1時間あたりの平均AE発生数に換算すると1~11個であった。1時間あたりの平均AE発生数から腐食の活性度を評価した結果、いずれも活性度の低い腐食と推定された。腐食の活性度は1時間あたりの平均AE発生数が100個未満で中、20個未満で低として評価した。これは塩化物イオンを加えた水を炭素鋼試験片に滴下させて腐食させた時の腐食の進展状況とAE発生数との関係(第12図)をもとに暫定的に評価した結果である。第13図

第12図 実験室における腐食とAE検出数の関係

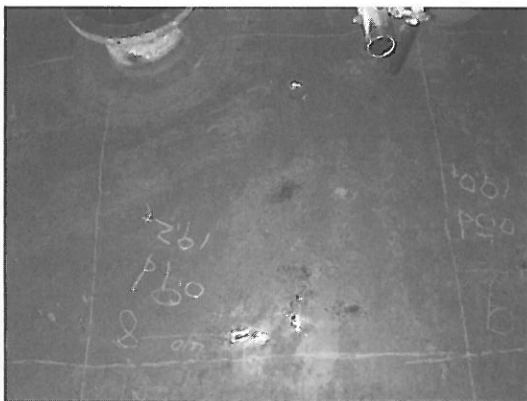
タンク本体、脚柱、敷設配管についてAE検査を実施した部位あるいはその一部の保冷材、耐火材を剥がして腐食状況を調査した。その代表的な部位を写真8～写真10に示した。タンク本体の腐食状況は軽微な腐食痕は認められるが、塗装の劣化も少なく腐食状況は軽微でありAEの発生数と対応していた。脚柱については塗装が劣化し、その表面には錆びこぶが目立つ状況であったが、腐食程度はやはり大きくなかった。敷設配管については、全体的に塗装が劣化して錆びこぶの発生が多く認められる。特にAEの発生位置の評定でAEの発生が集中していた部位(配管サポート部近傍)では顕著な錆びこぶ

写真8 タンク本体の断熱材解体後の腐食状況

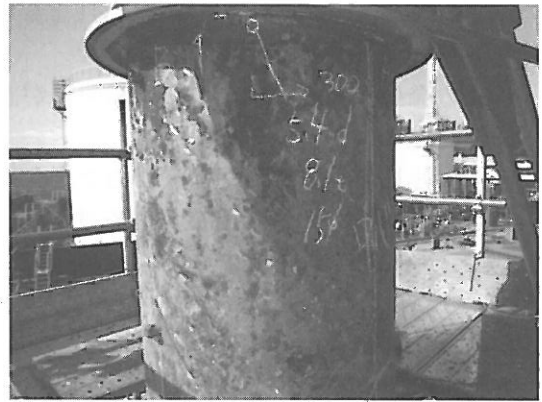
写真9 脚柱の耐火材除去後の腐食状況

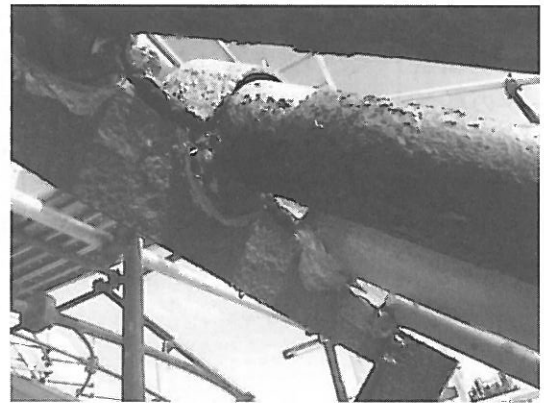
写真10 敷設配管の保冷材除去後の腐食状況

ぶの発生と積層が認められた。今回、光ファイバAE検査を実施し、代表部の腐食状況を検証した結果、腐食の状況(錆びの発生状況)とAEの発生数との間には相対的に関連性が認められた。
