分布型光ファイバ振動センサを用いた河川堤防の決壊・河岸侵食の検知

○町島祐一¹・海老原悠馬¹¹株式会社レーザック

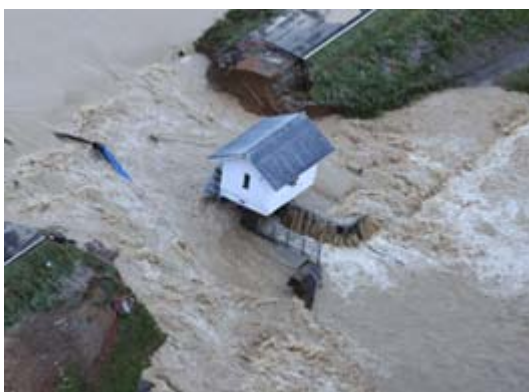
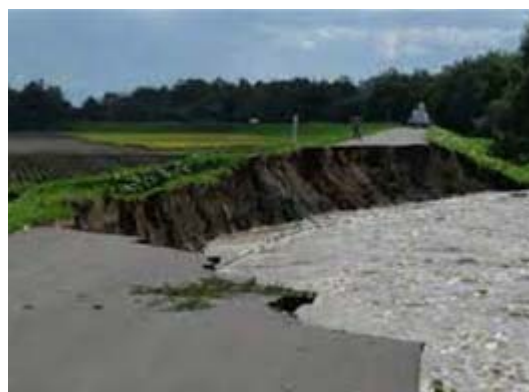
図-1 左：堤防決壊 右：河岸侵食

近年、台風や前線の影響により、施設能力を上回る氾濫が頻発しており、堤防の決壊や河岸の侵食等の災害対応（図-1）への迅速化を図るため、リアルタイムな情報収集が重要となっている。とりわけ、豪雨・浸水によって人が近づけない、ドローンが飛べない、夜間の視野劣化やカメラの死角などの現場的問題が存在しており、それらを克服することのできる堤防決壊・河岸侵食の検知技術が求められている。

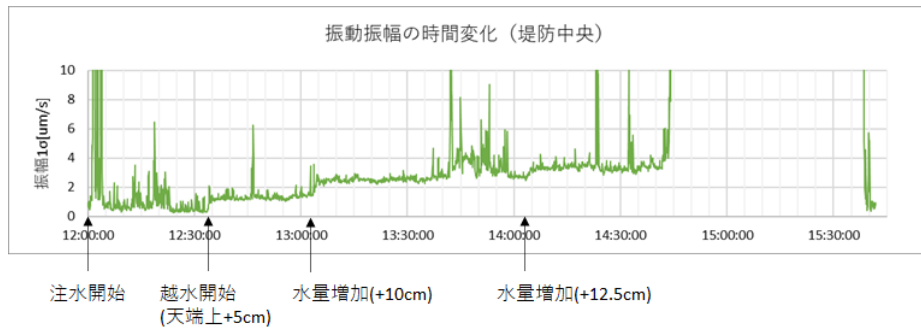
図-9 図-7の縦軸拡大

さらに予兆検知の可能性を検証するために，図-9 において図-7 の縦軸を拡大した。これによって，表-2 に示す越流開始や流量増加の事象も検知できていることが確認できた。
