光ファイバAEを用いたCUI検査技術の開発

<光ファイバドップラーセンサを用いたCUIモニタリング技術>

住友化学株 多田 豊和・末次 秀彦・森 久和
Toyokazu Tada Hidehiko Suetsugu Hisakazu Mori
青山学院大学 長 秀雄 / ㈱レーザーック 町島 祐一
Hideo Cho Yuichi Machijima

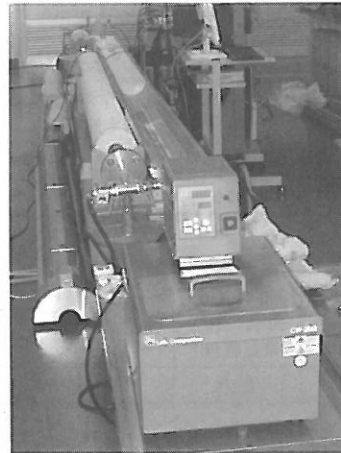
写真1 光ファイバAE法を用いたCUI検査技術の開発⁽²⁾

2007年度以降の当社の対応状況を以下に示す。2007年度には、写真1に示すようなモックアップ配管 (模擬配管) を作製して実験室にて光ファイバAEセンサによる錆びこぶ検出の適用化検討を行い、2008年度以降では、現場適用も含めて環境ノイズの弁別技術の開発に取り組んでいる。2008年度にはさらにモックアップ配管を用いて防食対応保温材構造 (外装板構造) の検討、そして、60～100℃の温度範囲においての最適な下地塗装材の選定検討を行ってきた。2009年度についても引き続きこれらの検討を行ってきたところであるが、ここでは光ファイバアコースティックエミッション (Acoustic Emission、以

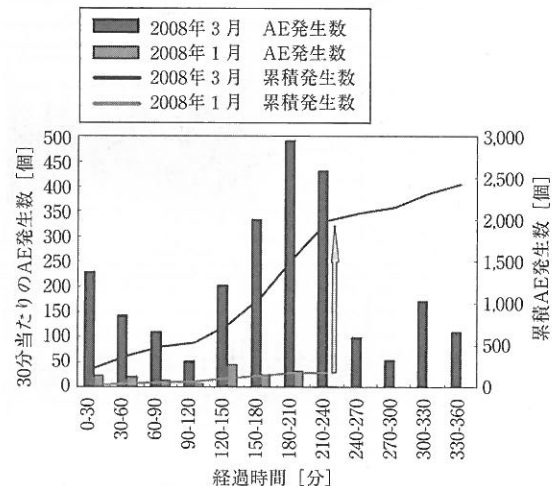
2008年1月時点での腐食部位からのAE発生数と、さらに腐食が進展した2008年3月時点での腐食部位からのAE発生数とを比較するため、同じ3,900mmの位置にFODセンサを設置して計測した結果を比較した。その結果を第12図に示す。ただし、2008年1月のAE計測は240分までしか計測していない。この図からも明らかなように、3月のAE発生数は1月に比べて、腐食進展に伴って明らかに増加していることがわかる(240分の時点でAE総発生数は10倍程度)。AE法は腐食面積や減肉深さを定量化することはできないが、サビこぶの体積

第12図 2008年1月と3月のAE発生数の比較
